土木学会関東支部茨城会 調査研究部会  
「郷土づくりの土木物語」  
第1話 海門橋 (五代目となる苦難の歴史を秘めた橋)

調査研究部会 澤島守夫

しかし、残念にも開通後、僅か8年余りで崩落してしまう。ここでは5代に渡る海門橋の変遷の歴史と第4代海門橋崩壊の顛末について探っていく。

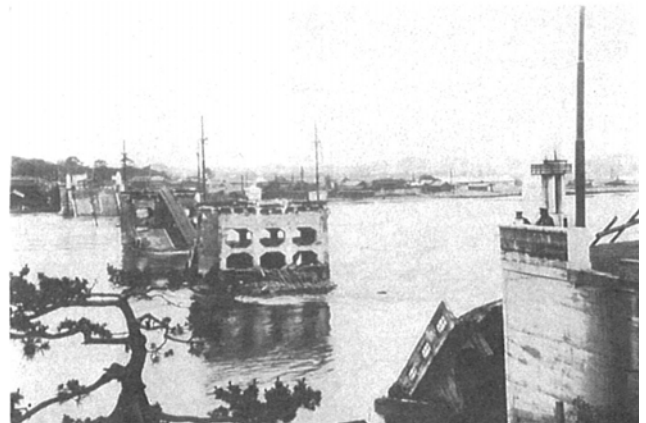
写真12 昭和13年6月の洪水で墜落した海門橋

関東地方は昭和13年6月28日から大暴風雨に襲われた。30日午前零時、警鐘が鳴る中で海門橋は大音響とともに墜落した。

第4代海門橋の崩落は、軟弱地盤における橋脚基礎の不等沈下により引き起こされた上部工における異常な応力の発生による崩壊であった。

第4代海門橋の崩落の原因については、第5代海門橋建設事務所所長の高橋伸策氏の土木学会誌への報告（P6、6～8行）によれば、海岸堆積層下のデルタ堆積層の中で（深度10m～30m）ケーソン底部が止まっていたためとしている。このデルタ堆積層はシルト質粘土を主とし、この粘土は高い塑性を示して、荷重による圧密性が高い地盤で沈下の進行は徐々に長期間続くとしている。

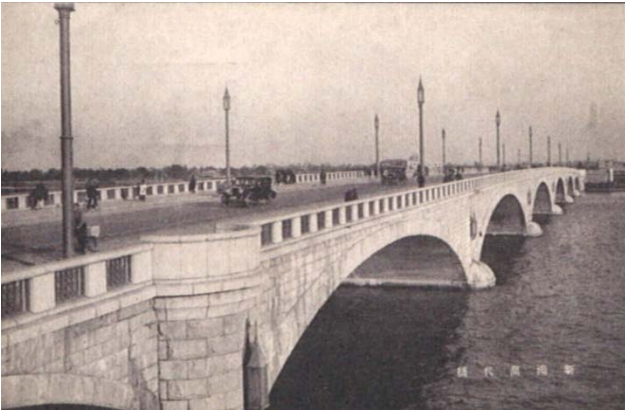
写真 19 竣工当時（昭和 4（1929）年）の写真

萬代橋 昭和 4（1929）年竣工（1963 年新潟地震にも耐える）  
信濃川架橋 重要文化財  
上部工：コンクリート製 6 径間連続充複アーチ橋  
長さ 307m 幅員 22m 中央アーチ径間長 42m  
下部工：ニューマチックケーソン深さ約 10m  
工事費：240 万円 施行者：内務省

萬代橋の工事費は240万円、鉄筋コンクリート製6径間連続アーチ橋、長さ307m、幅員22m、中央径間長42m、橋脚基礎は深さ約10mで圧気式ケーソン、現在、重要文化財に指定（写真19）。概略比較のため、萬代橋の橋面当たりの工事単価を算出し、海門橋に当てはめてみると70～80万円となる。】
